EKSPERTYZA DENDROLOGICZNA

**STANU ZDROWOTNEGO 2 DRZEW GATUNKU KLON POSPOLITY (*ACER PLATANOIDES* L.) ORAZ 3 DRZEW GATUNKU KLON JAWOR (*ACER PSEUDOPLATANUS* L.) ROSNĄCYCH NA TERENIE DZIAŁKI NR 114 OBR. DARZOWICE GM. WOLIN
(ALEJA WPISANA DO REJESTRU ZABYTKÓW POD NUMEREM A-394-WZDŁUŻ DROGI POWIATOWEJ 1006Z MIĘDZYWODZIE-UNIN-WOLIN, ODCINEK OD GRANICY MIASTA WOLIN)**

data opracowania: 14 marzec 2022 r.

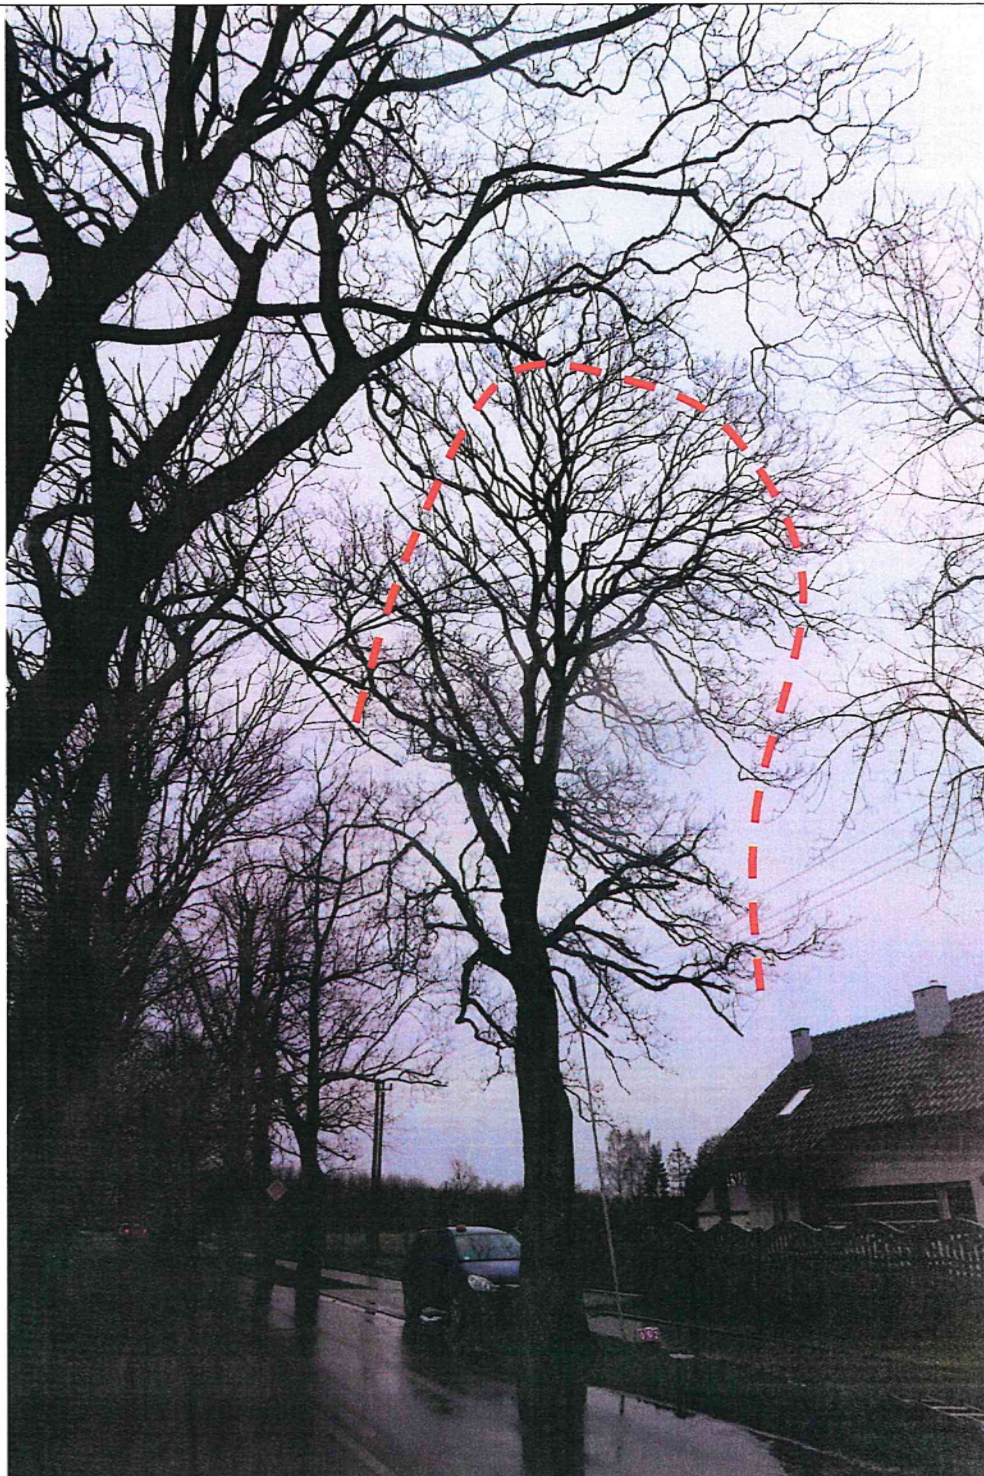
Fot. 1. Zakres cięć korygujących (oznaczono czerwoną, przerywaną linią)

- ubytek powierzchniowy na wysokości 0,0-1,3 m n.p.g od strony zachodniej, szer. 10 cm, zablizniający się
- rozwidlenie konarowe na wysokości 5,5 m n.p.g.
- kolizja gałęzi, przecieranie
- ślady podkrzesywania, rany po przeprowadzonych cięciach korygujących
- posusz gałęziowy 30%
- podstawa korony na wysokości 5,0 m n.p.g.

Kategoria	Wnioski i zalecenia
Klasyfikacja drzewa	POZOSTAWIENIE Z PODJĘCIEM ODPOWIEDNICH DZIAŁAŃ
Zalecenia	<p><u>Cięcia korygujące</u> – polegają na dokonywaniu w koronie drzewa zmian mających na celu poprawienie jej konstrukcji niwelowanie wad korony, które zagrażają statyce drzewa, zapobieganie rozłamaniom korony, obniżenie korony, odciążenie nadmiernie wygonionych i podkrzesywanych konarów.</p> <p><u>Zalecane odciążenie korony</u>- obniżenie środka ciężkości poprzez obniżenie wierzchołka korony</p> <p><u>Cięcia sanitarne</u>- obejmują usuwanie gałęzi martwych, obumierających, chorych, krzyżujących się, narastających na siebie, słabo umocowanych.</p> <p>Maksymalna średnica ran po usunięciu żywych gałęzi nie powinna przekraczać 10 cm dla gatunków drzew dobrze grodziujących, takich jak klon jawor.</p> <p><u>Wskazane w ekspertyzie zabiegi zachowawcze powinna wykonać firma specjalistyczna zajmująca się pielęgnacją terenów zieleni i arborystyką</u> (pielęgnacja, leczenie, cięcia drzew), posiadająca wiedzę i doświadczenie w zakresie pielęgnacji drzew.</p> <p>Prawidłowe wykonanie zabiegów pielęgnacyjnych okazu zachowa bezpieczeństwo, zapobiegnie rozłamaniom korony i poprawi statykę drzewa.</p>

Pilność wykonania zabiegów;	Pilne
Cykliczność wykonania zabiegów;	Zabieg jednorazowy
Termin realizacji	czerwiec 2022 r. (po całkowitym rozwoju liści)
Rozwiązania alternatywne do zaproponowanych w ekspertyzach i opiniach	Brak

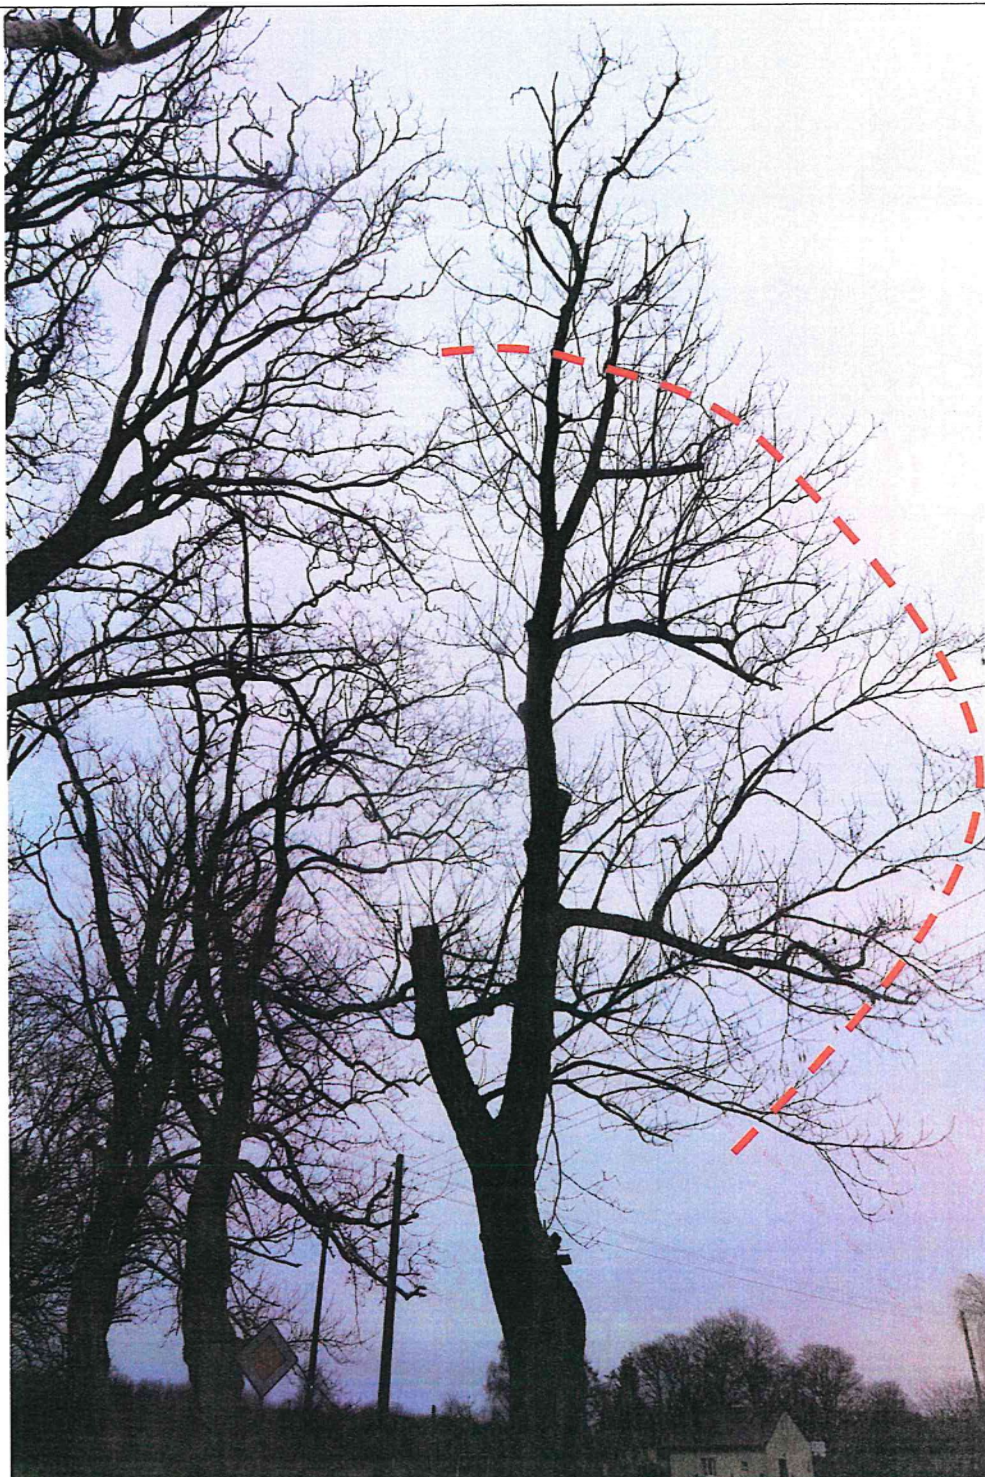
Fot. 2. Zakres cięć korygujących (oznaczono czerwoną, przerywaną linią)

Badania tomografem		
Lp.	Wysokość badania [cm]	Wyniki
T1	40	Zdrowe drewno 77% Uszkodzenie 11%
Badanie budowy wewnętrznej pnia uwidocznilo występowanie tworzącego się ubytku wgłębnego kominowego występującego w części odziomkowej pnia drzewa. Na wysokości poziomu tomogramu ujawniono rozkład, destrukcję lub osłabienie drewna, zasięgiem nie przekraczające linii granicznej grubości drewna technicznie sprawnego odpowiadającego za zachowanie statyki przez drzewo (czerwona linia ciągła).

Kategoria	Wnioski i zalecenia
Klasyfikacja drzewa	POZOSTAWIENIE Z PODJĘCIEM ODPOWIEDNICH DZIAŁAŃ
Zalecenia	<p><u>Cięcia korygujące</u>- polegają na dokonywaniu w koronie drzewa zmian mających na celu poprawienie jej konstrukcji niwelowanie wad korony, które zagrażają statyce drzewa, zapobieganie rozłamaniu korony, obniżenie korony, odciążenie nadmiernie wygonionych i podkrzesywanych konarów.</p> <p><u>Zalecane odciążenie korony- obniżenie środka ciężkości poprzez obniżenie wierzchołka korony</u></p> <p><u>Cięcia sanitarne</u>- obejmują usuwanie gałęzi martwych, obumierających, chorych, krzyżujących się, narastających na siebie, słabo umocowanych.</p> <p><u>Wskazane w ekspertyzie zabiegi zachowawcze powinna wykonać firma specjalistyczna zajmująca się pielęgnacją terenów zieleni i arborystyką (pielęgnacja, leczenie, cięcia drzew), posiadająca wiedzę i doświadczenie w zakresie pielęgnacji drzew.</u></p> <p>Prawidłowe wykonanie zabiegów pielęgnacyjnych okazy zachowa bezpieczeństwo, zapobiegnie rozłamaniu korony i poprawi statykę drzewa.</p>

Pilność wykonania zabiegów;	Pilne
Cykliczność wykonania zabiegów;	Zabieg jednorazowy
Termin realizacji	czerwiec 2022 r. (po całkowitym rozwoju liści)
Rozwiązania alternatywne do zaproponowanych w ekspertyzach i opiniach	Brak

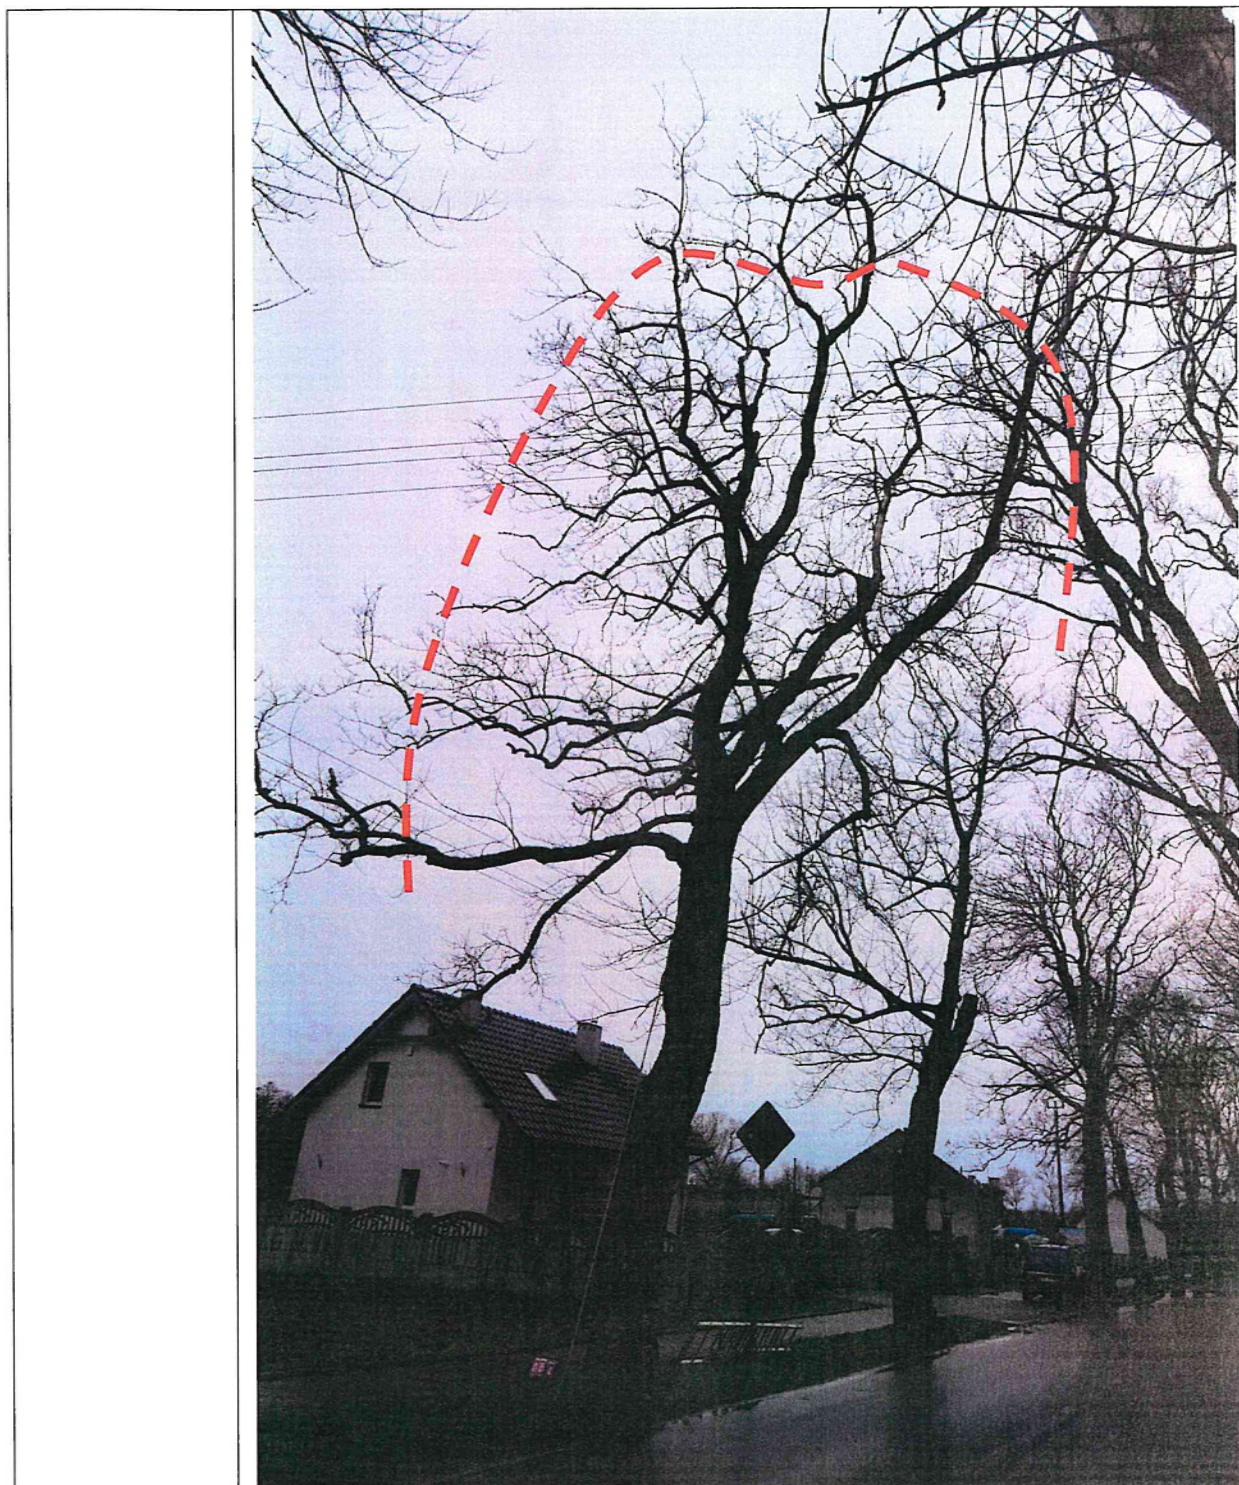
Fot. 3. Zakres cięć korygujących (oznaczono czerwoną, przerywaną linią)

Badania tomografem		
Lp.	Wysokość badania [cm]	Wyniki
T1	30	Zdrowe drewno 99%
Badanie budowy wewnętrznej pnia drzewa w części odziomkowej nie wykazało zmian chorobowych, brak zgnilizny i ubytków wewnętrznych. Pień drzewa w bardzo dobrym stanie zdrowotnym. Na tomogramie wykazano 1 linię potencjalnego pęknięcia pnia na badanej jego wysokości (żółta linia).

Kategoria	Wnioski i zalecenia
Klasyfikacja drzewa	POZOSTAWIENIE Z PODJĘCIEM ODPOWIEDNICH DZIAŁAŃ
Zalecenia	<p>Cięcia korygujące – polegają na dokonywaniu w koronie drzewa zmian mających na celu poprawienie jej konstrukcji niwelowanie wad korony, które zagrażają statyce drzewa, zapobieganie rozłamaniu korony, obniżenie korony, odciążenie nadmiernie wygonionych i podkrzesywanych konarów.</p> <p>Zalecane odciążenie korony - obniżenie środka ciężkości poprzez skrócenie wierzchołka korony</p> <p>Cięcia sanitarne - obejmują usuwanie gałęzi martwych, obumierających, chorych, krzyżujących się, narastających na siebie, słabo umocowanych.</p> <p>Maksymalna średnica ran po usunięciu żywych gałęzi nie powinna przekraczać 10 cm dla gatunków drzew dobrze grodziujących, takich jak klon jawor.</p> <p><u>Wskazane w ekspertyzie zabiegi zachowawcze powinna wykonać firma specjalistyczna zajmująca się pielęgnacją terenów zieleni i arborystyką (pielęgnacja, leczenie, cięcia drzew), posiadająca wiedzę i doświadczenie w zakresie pielęgnacji drzew.</u></p> <p>Prawidłowe wykonanie zabiegów pielęgnacyjnych okazy zachowa bezpieczeństwo, zapobiegnie rozłamaniu korony i poprawi statykę drzewa.</p>

Pilność wykonania zabiegów;	Pilne
Cykliczność wykonania zabiegów;	Zabieg jednorazowy
Termin realizacji	czerwiec 2022 r. (po całkowitym rozwoju liści)
Rozwiązania alternatywne do zaproponowanych w ekspertyzach i opiniach	Brak
